Friedrich-Alexander-Universität
Lehrstuhl für
Elektrische Energiesysteme

Versorgungsunterbrechung und Netzwiederaufbau auf der iberischen Halbinsel am 28. und 29. April 2025

Faktenanalyse auf Basis öffentlich verfügbarer Daten und Informationen

Erlangen, 12. Mai 2025

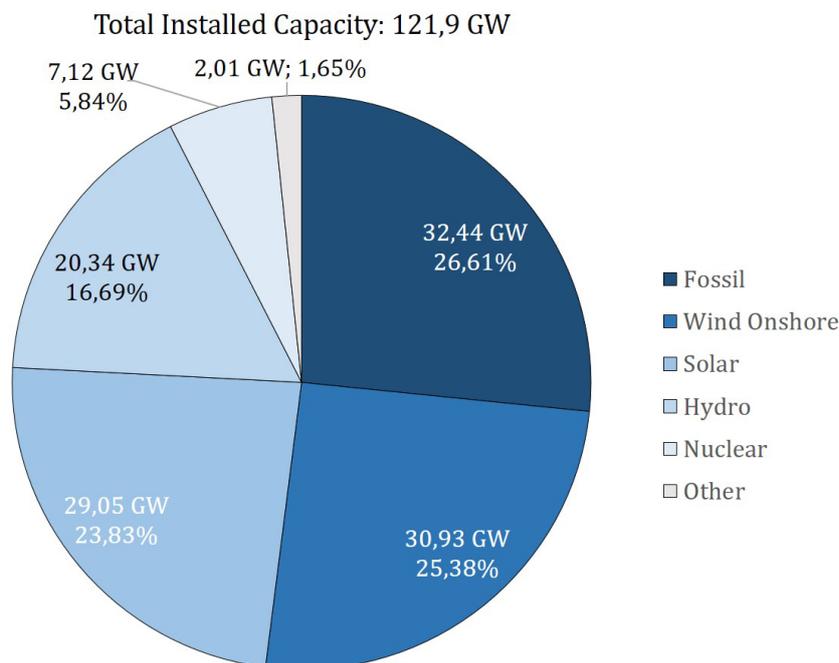
Die installierten Erzeugungskapazitäten Spaniens spiegeln den Wandel der Erzeugungslandschaft hin zu einer stärkeren Nutzung erneuerbarer Energien wider. Neben Erzeugungsanlagen aus fossilen Primärenergieträgern, wie Gas, Kohle und Kernenergie, spielen insbesondere Wind- und Photovoltaikanlagen eine zunehmende Rolle. Abbildung 1 verdeutlicht, dass im Jahr 2025 bereits 65,9 % der installierten Erzeugungskapazitäten von Solaranlagen, Wind Onshore sowie Wasserkraftwerken bereitgestellt wurden.

Abbildung 1: Installierte Erzeugungskapazitäten in Spanien (April 2025)

Der sehr hohe Anteil erneuerbarer Energien führte zu einer geringen Massenträgheit des spanischen Energieversorgungssystems. Dies liegt daran, dass hierdurch der Anteil konventioneller Erzeuger mit Synchrongeneratoren, was den rotierenden Massen entspricht, sehr gering ist.

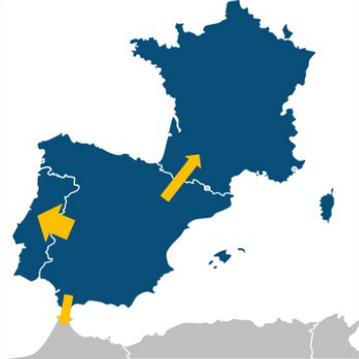
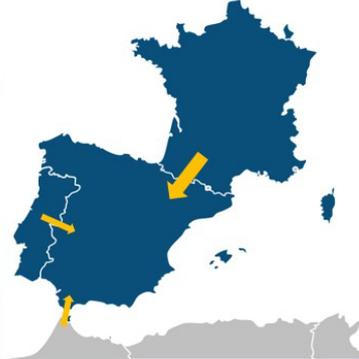
Date	28.04.2025	
Time	11:00 – 12:00 (CEST)	18:00 – 19:00 (CEST)

ES-FR	1303,7 MW	
FR-ES		1637,5 MW
ES-PT	2308,1 MW	
PT-ES		0,43 MW
ES-MAR	769,84 MW	
MAR-ES		17,92 MW

Abbildung 2: Grenzüberschreitende physikalische Stromflüsse

Nach Angaben von REE und REN wurden durch die Netztrennung alle grenzüberschreitenden Stromflüsse eingestellt. Die Verbindungen mit Frankreich (mehrere 400-kV-Drehstromverbindungen, darunter zwei Ostkorridore bei Katalonien, Westverbindungen über das baskische Stromnetz sowie die HGÜ-Verbindung Baixas – Santa Llogaia) und die AC-Verbindung Ceuta-Algeciras zwischen Spanien und Marokko ging umgehend außer Betrieb. Das restliche kontinentaleuropäische Netz blieb hierdurch von der Störung weitgehend unbeeinträchtigt.

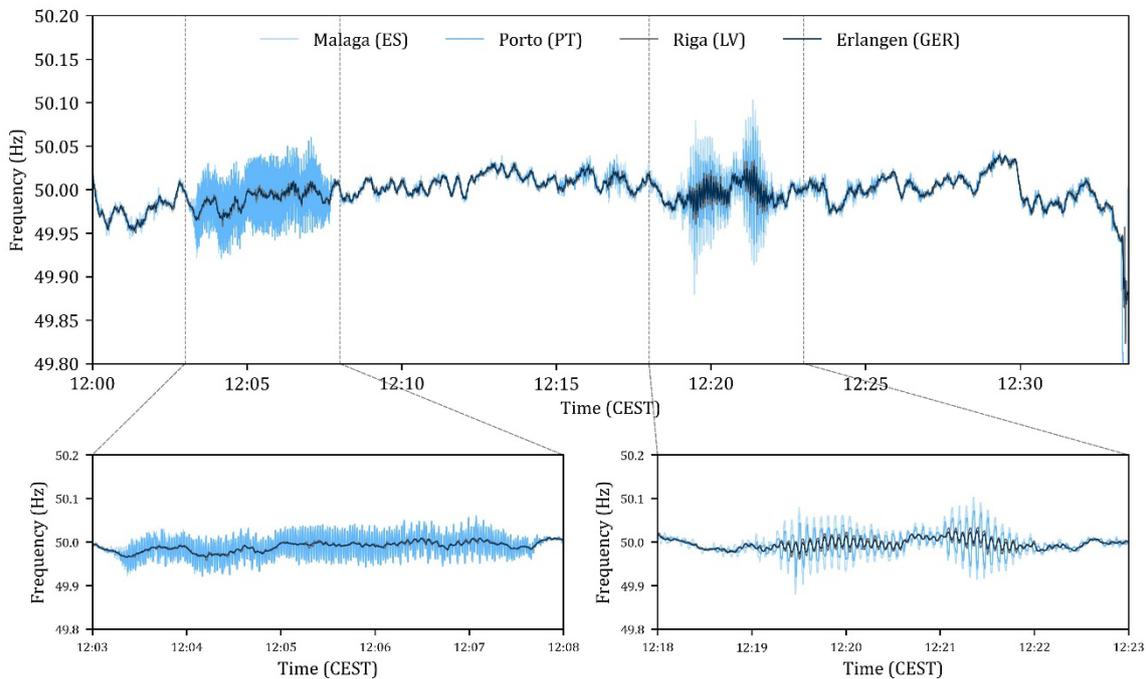
Abbildung 3 zeigt den Frequenzverlauf in Kontinentaleuropa, gemessen in Spanien, Portugal, Lettland und Deutschland. Die Daten von Spanien, Portugal und Lettland wurden freundlicherweise von GRIDRADAR bereitgestellt, für Deutschland wurden die Aufzeichnungen der Messstation des Lehrstuhls für Elektrische Energiesysteme herangezogen. Bereits vor dem Erzeugungsausfall sind Oszillationen zu erkennen, wobei sich diese zunächst auf Spanien und Portugal beschränken. Zwischen 12:18 und 12:22 Uhr MESZ sind dann Inter-Area-Oscillations, überregionale Leistungs- und Frequenzpendelungen, zu erkennen. Die Oszillationen in Erlangen und Riga sind hierbei gegenphasig zu jenen in Porto und Malaga. Der Frequenzeinbruch ereignete sich allerdings erst um 12:33 Uhr MESZ aufgrund eines Erzeugungsausfalls. Nach Aussagen von REE ist hierfür der Ausfall von zwei Erzeugungsanlagen im Südwesten Spaniens, vermutlich von Photovoltaik-Anlagen, in einem zeitlichen Abstand von etwa 1,5 Sekunden verantwortlich [19, 20]. Abbildung 4 zeigt Frequenzen zum Zeitpunkt des Netzzusammenbruchs. Anhand der verfügbaren Messdaten sind zu diesem Zeitpunkt keine Inter-Area-Oscillations erkennbar, so dass die genaue Ursache nicht geklärt ist. In [21] wird von einem weiteren „Ereignis“ 19 Sekunden vor dem Netzzusammenbruch berichtet. Die Abbildung 5 bestätigt diese Meldung.

Abbildung 3: Oszillationen in den Frequenzgängen vor der Netzstörung

Vor der Netzabtrennung wurden wiederholt Oszillationen in der Netzfrequenz beobachtet. Inwieweit die damit einhergehenden Leistungspendelungen weitere Ausgleichsvorgänge ausgelöst haben, die in Zusammenhang mit der Störung stehen, müssen weitere Untersuchungen zeigen.

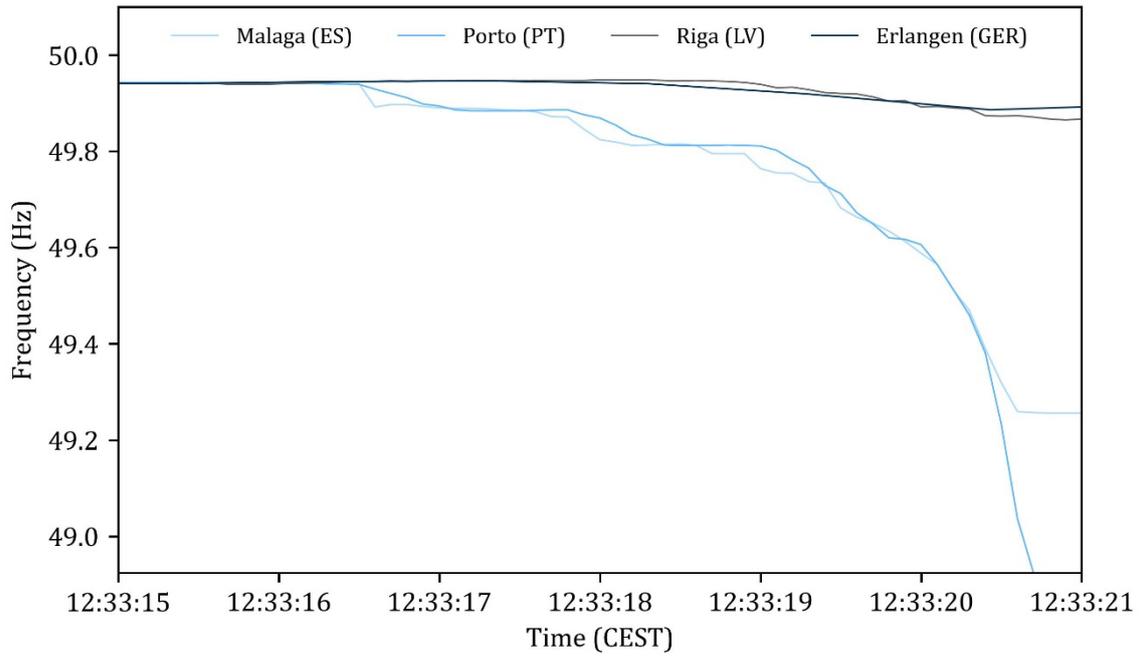
Abbildung 4: Frequenzgänge während der Netzstörung

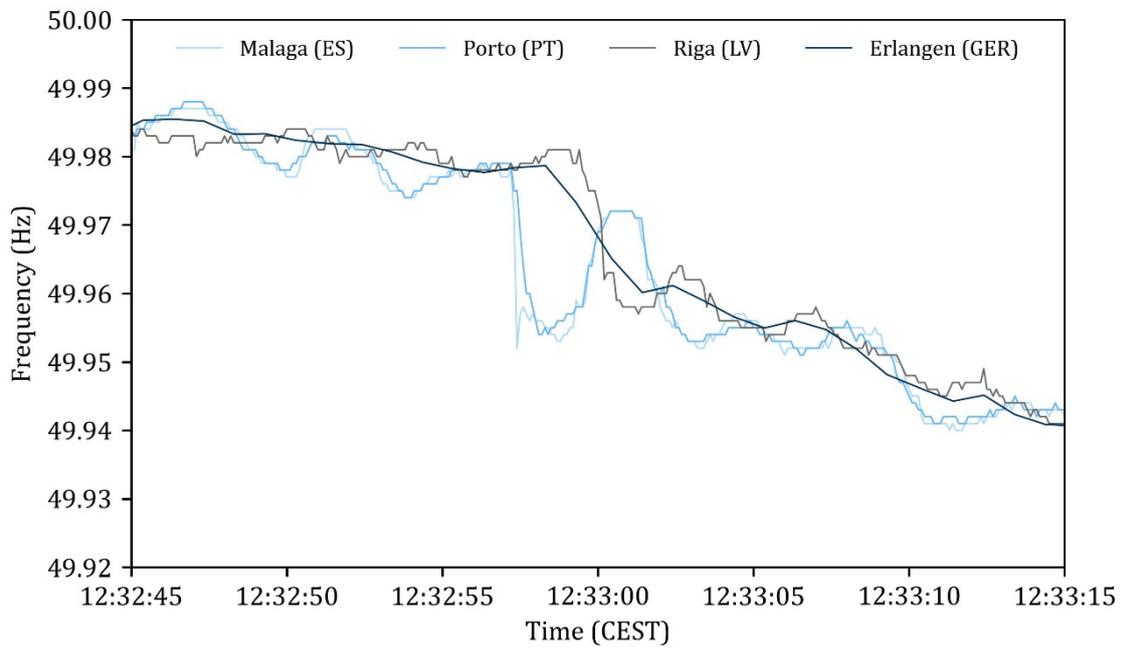
Abbildung 5: Frequenzgänge 30 Sekunden vor der Netzstörung

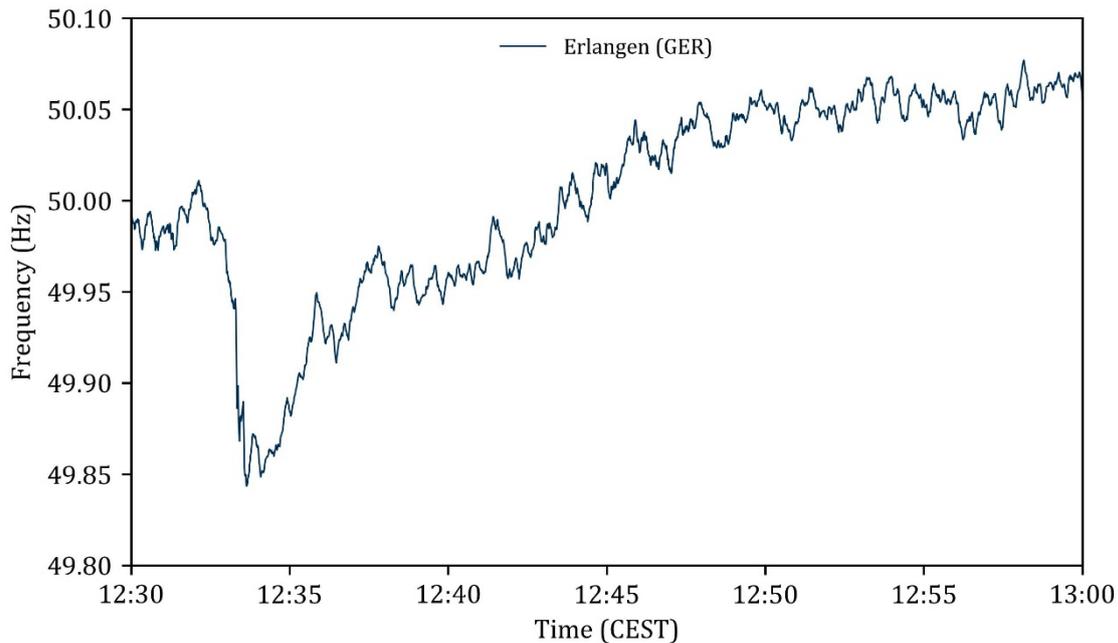
Abbildung 6: Frequenzgang in Deutschland in Folge der iberischen Netzstörung

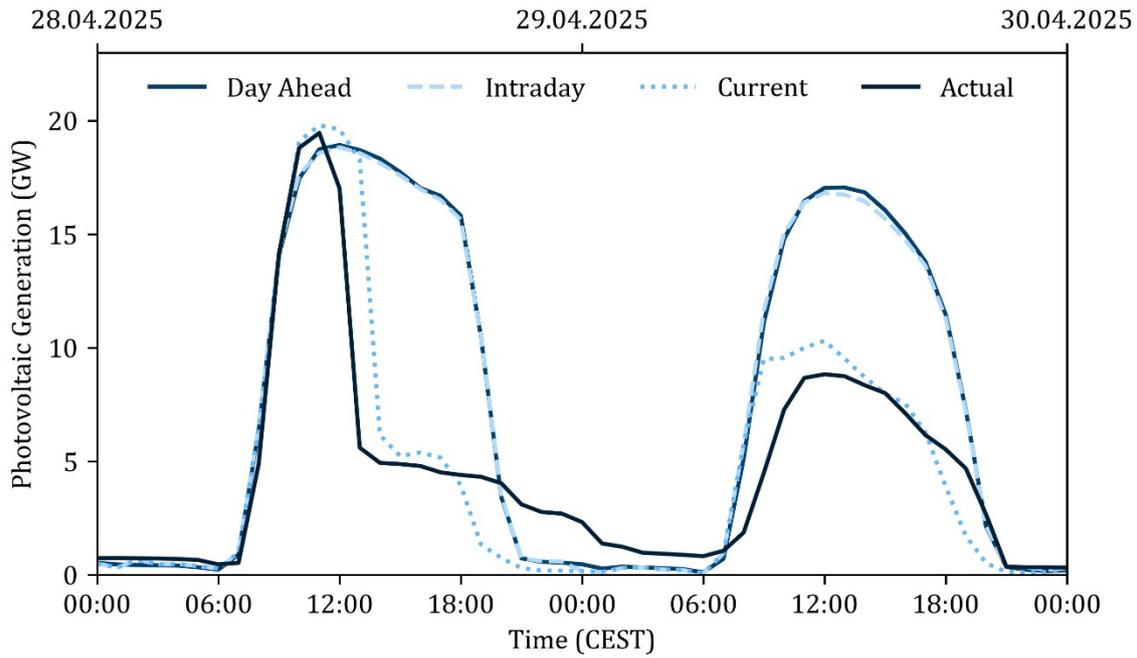
Abbildung 6 zeigt die Verläufe der prognostizierten (Day Ahead, Intraday, Current) sowie gemessenen PV-Erzeugung (Actual), die im Folgenden zusammenfasst werden sollen [16]:

- *Day-Ahead Forecast*: Prognose der Erzeugung des Folgetags. Die Prognose wird um 18:00 Uhr MESZ am Vortag veröffentlicht und nachträglich nicht aktualisiert.

- *Intraday Forecast*: Die Prognose wird um 8:00 Uhr MESZ am Liefertag veröffentlicht und nachträglich nicht aktualisiert.
- *Current Forecast*: Stellt die aktuelle verfügbare Prognose dar und wird regelmäßig aktualisiert.
- *Actual Values*: Tatsächlich gemessene Einspeisung von Wind- und Solarstrom, die nach dem Lieferzeitraum veröffentlicht wird.

Vor dem Störfall stimmte die gemessene PV-Erzeugung mit den Prognosen nahezu überein. Kurz nach dem Ereignis kann ein PV-Erzeugungseinbruch um 15 GW festgestellt werden. Noch am Tag nach der Netzstörung, am 29.04.2025 um 12:00 Uhr, wurde nur etwa 50 % der prognostizierten Day-Ahead-Leistung der Photovoltaik erbracht.

Abbildung 7: Photovoltaik Prognose und Erzeugung in Spanien

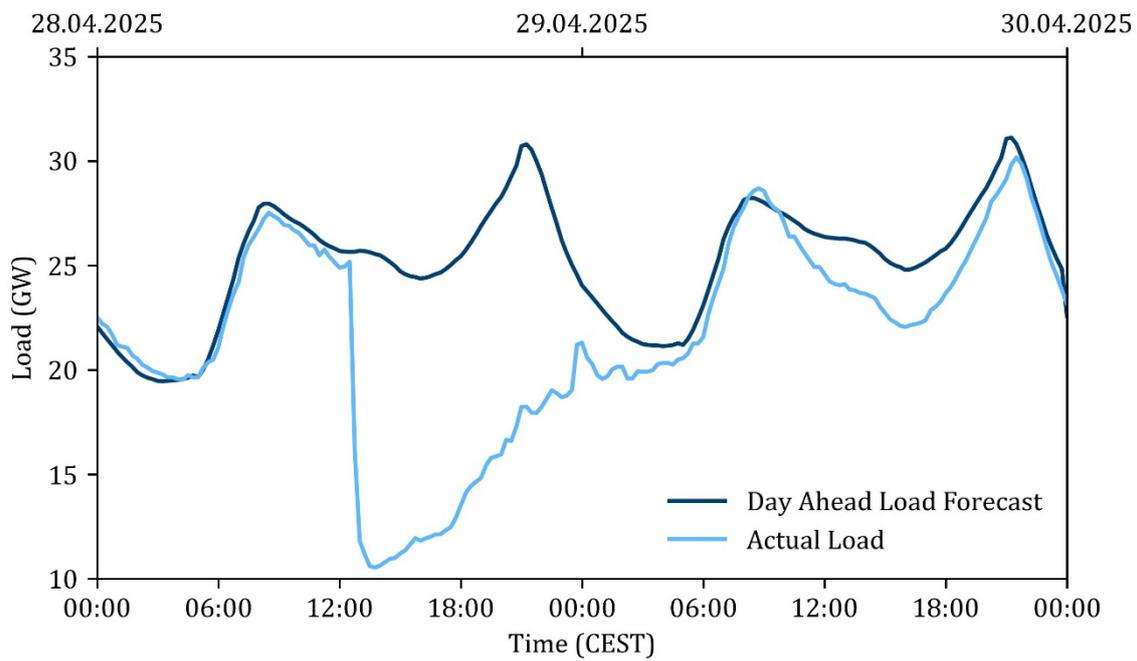
In Abbildung 8 ist insgesamt ein Erzeugungsdefizit von ca. 15 GW zu erkennen. Trotz des Blackouts ist im spanischen Netzgebiet eine Last von ca. 10 GW gemeldet worden. Eine eindeutige Erklärung hierfür ist aus den bisherigen Recherchen nicht ersichtlich. Die Wiederversorgung der Endkunden erstreckte sich nach Abbildung 8 auf etwa 18 Stunden. Die Aussagen der REE [13] konnten mithilfe der erhobenen Daten bestätigt werden.

Abbildung 8: Lastprognose und Lastgang in Spanien

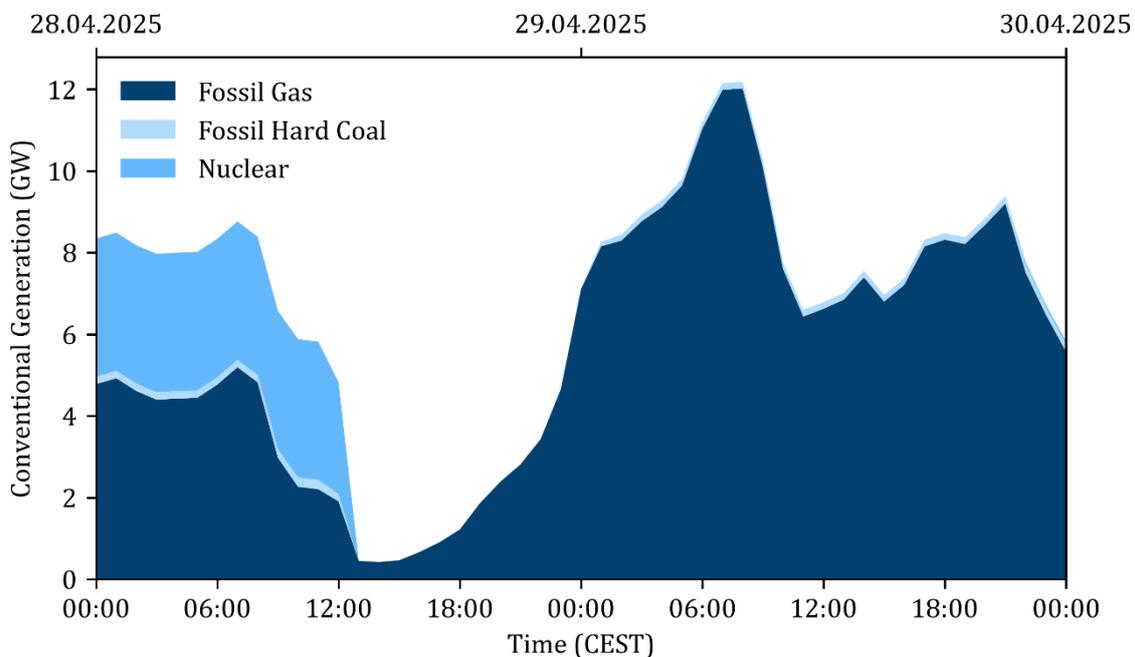
Abbildung 9 zeigt, dass sich Kernkraftwerke nicht am Netzwiederaufbau beteiligt haben. Zuvor waren alle vier während des Störungseintritts in Betrieb befindlichen spanischen Kernkraftwerke mit einer Erzeugungsleistung von knapp 3,4 GW sicher abgeschaltet worden. Der Betrieb der Kühlsysteme wurde durch Notstromaggregate sichergestellt [2].

Abbildung 9: Fossile und nukleare Stromerzeugung in Spanien

Da Kernkraftwerke nicht für den Netzwiederaufbau eingesetzt werden konnten, wurde die Erzeugung aus Gaskraftwerken von rund 5 GW vor dem Störfall auf etwa 12 GW gesteigert. Gaskraftwerke stellten damit die wesentliche fossile Erzeugungsquelle dar, die aktiv zum Netzwiederaufbau beitrug.

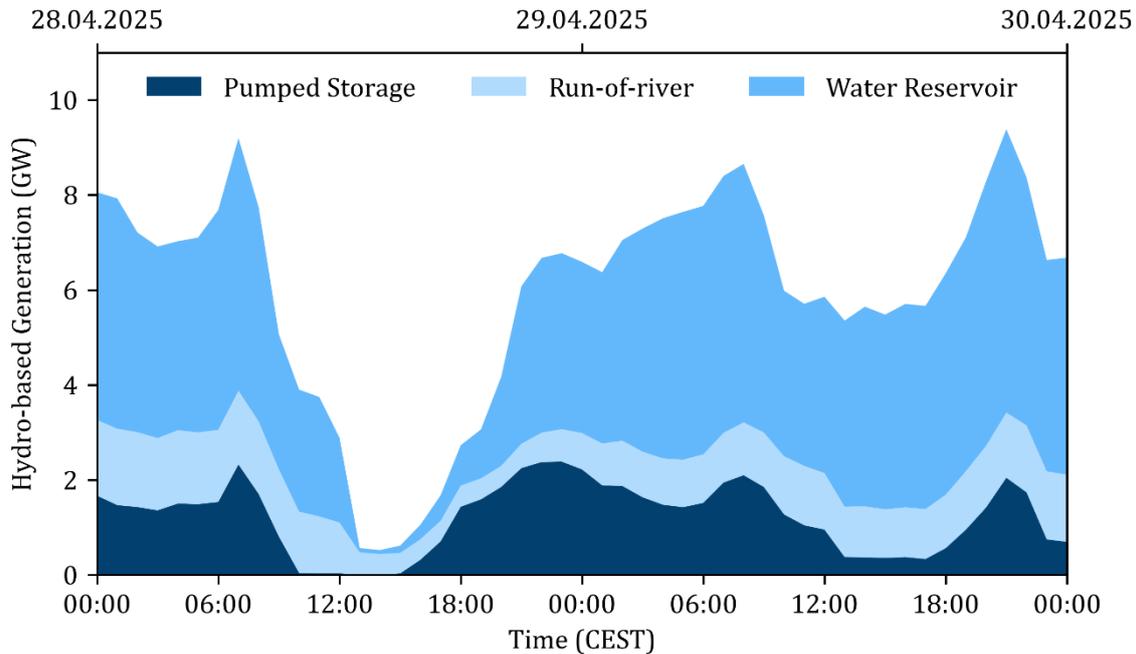
Die Wasserkrafterzeugung trug ebenfalls einen wichtigen Beitrag zum Netzwiederaufbau bei. Das Erzeugungsprofil der spanischen Wasserkraftwerke in Abbildung 10 verdeutlicht, dass Pumpspeicher- und Stauanlagen gezielt für den Netzwiederaufbau eingesetzt wurden. Die Erzeugung aus Laufwasserkraftwerken hingegen blieb technologiebedingt weitgehend konstant.

Abbildung 10: Energieerzeugung aus Wasserkraft in Spanien
